RELATÓRIO TÉCNICO DE VIAGEM E ATIVIDADES PARA
MONITORAMENTO E AVALIAÇÃO DA QUALIDADE DA ÁGUA
E INTERVENÇÕES POSSÍVEIS PARA QUE A ÁGUA APRESENTE
POTABILIDADE MICROBIOLÓGICA NOS SACs E SALTA Z DA
SEDE DO MUNICÍPIO DE CHAVES/PA.

Macapá-AP

Dezembro/2023

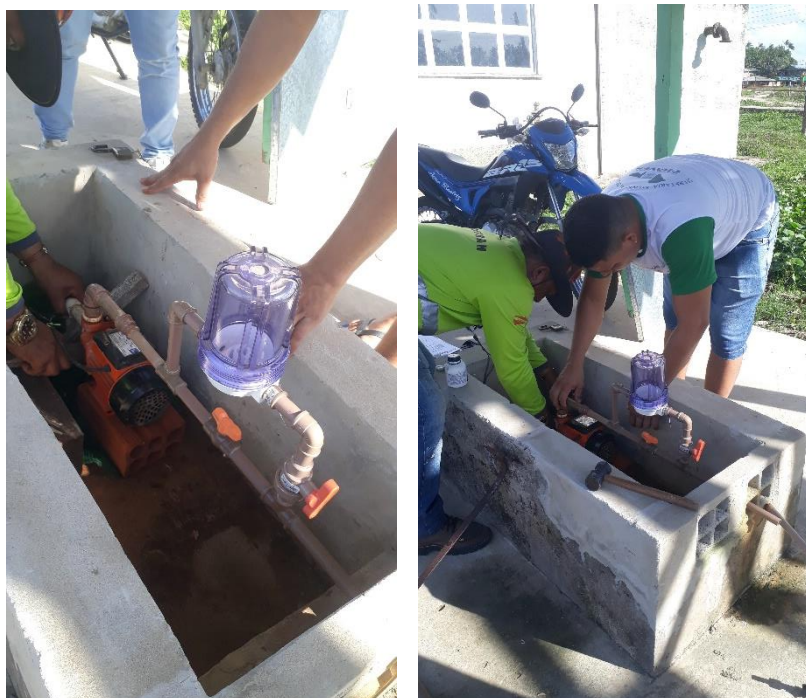
No mesmo dia 08.12.2023 iniciamos as verificações e avaliação in locus dos SACs Júlia Dias e Flor do Campo. Fizemos as coletas de amostras de água para avaliação físico-química e bacteriológica. Também constatamos ausência de dosadores de cloro, o qual é essencial para a correção de cloro residual na água do poço e para o cumprimento da legislação de potabilidade Portaria 888/2021- MS. Essa legislação enfatiza como obrigatoriedade em seu artigo 24 que “toda água servida coletivamente deve receber desinfecção e apresentar presença de cloro residual na água”. No mesmo dia iniciamos a instalação do dosador de cloro com as orientações e capacitações aos operadores no manuseio correto do dosador e das pastilhas de tricloroisocianurato de sódio 90% de pureza e análises do cloro residual com os reagentes de DPD e ortolidina. Constatou-se também que a bomba periférica perdeu a vazão e precisa ser substituída, assim como a maraca ou válvula de retenção submersa. Essas intervenções são de suma importância para que os operadores dos SACs Júlia Dias e Flor do Campo pudessem ser mais eficientes e eficazes no tratamento da água servida a essa população.

Fig. 02 – Fotos ilustrando a instalação do dosador de cloro no SAC Júlia Dias em conjunto com os responsáveis dos sistemas de água do município de Chaves/PA.

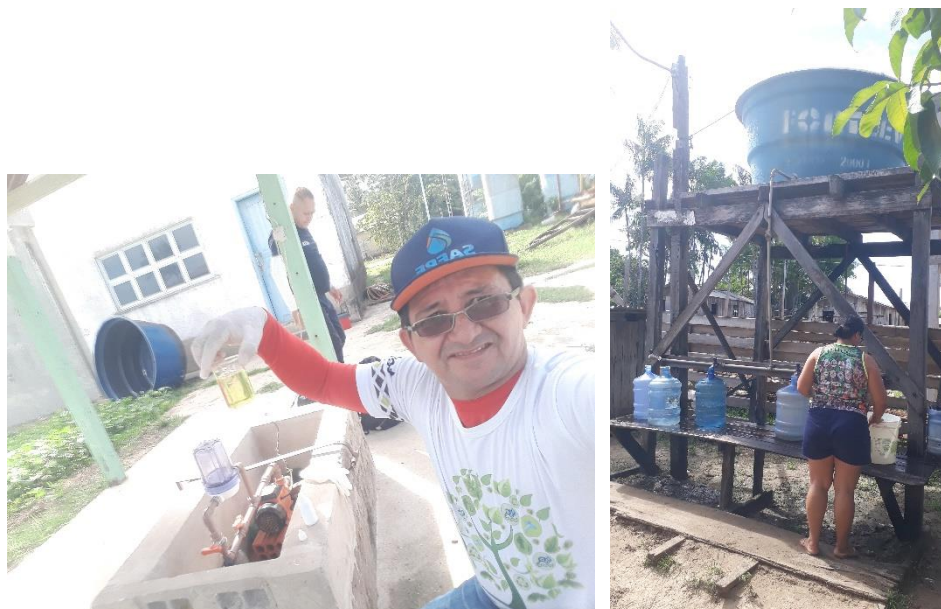
Fig. 03 – Fotos ilustrando o análise de residual de cloro na saída do dosador de cloro para o reservatório elevado no SAC Júlia Dias e os abastecimentos de água em garrações pela comunidade no SAC Flor do Campo.

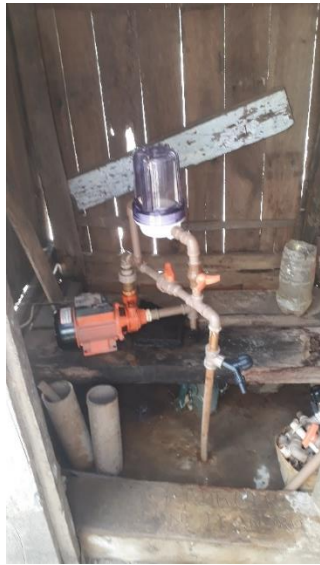
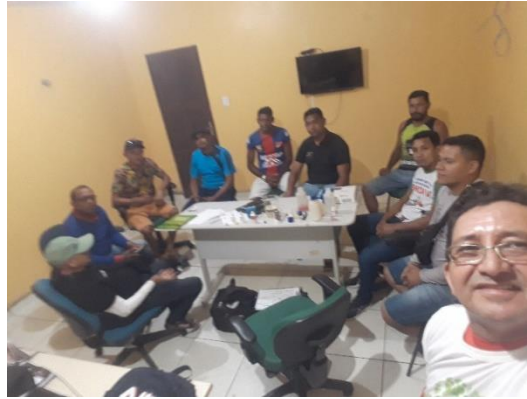
Fig. 04 – Fotos ilustrando o dosador de cloro no SAC Flor do Campo e o momento de orientações, atualizações e qualificação dos responsáveis pelo sistemas de tratamento de água da sede do município de Chaves/PA.

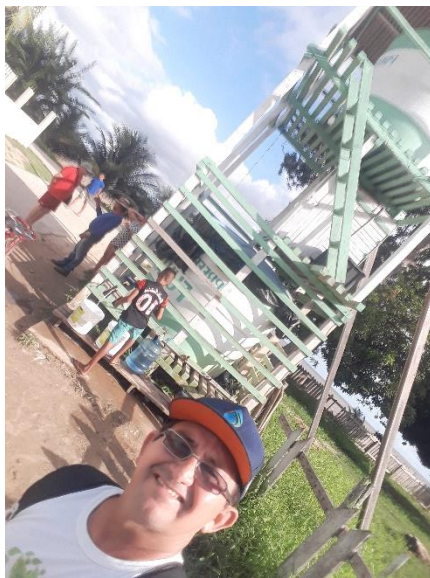
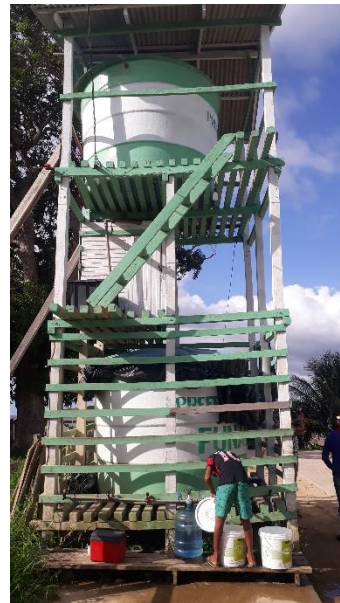
Fig. 05 – Fotos ilustrando o momento da coleta de amostra de água no SALTA Z, onde ocorreram os procedimentos de jartest e as orientações e sugestões para uma melhor economia na utilização dos produtos químicos e melhor qualidade da água deste sistema.

a ser usado na coagulação/floculação da água e sugestão de inserção de um dosador logo após o filtro para melhor economia dos produtos químicos utilizados e melhor teor de residual de cloro e melhor qualidade da água produzida.

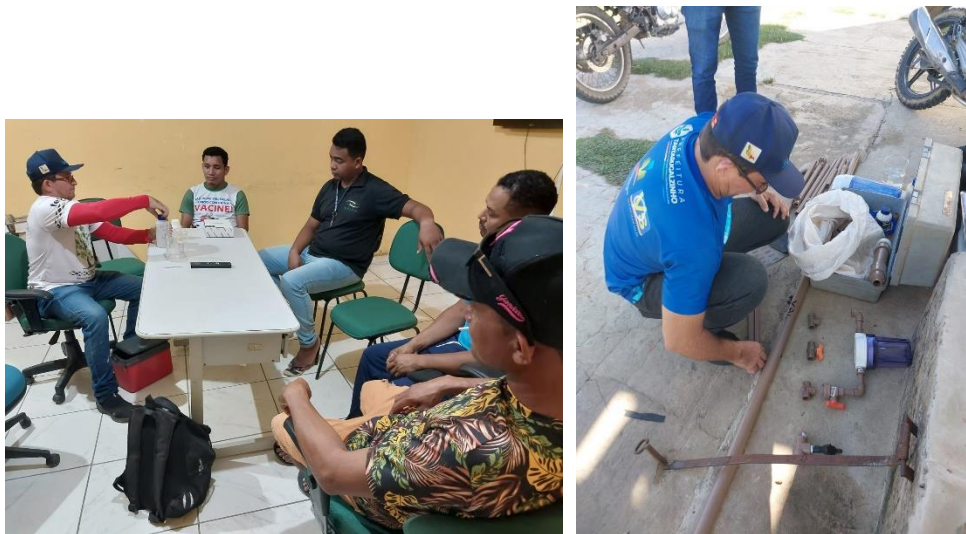
Fig. 07 – Fotos ilustrando o momento das orientações e qualificações dos responsáveis pelos SACs e Salta Z e montagem do dosador de cloro para os sistemas alternativos coletivos de Chaves/PA.
