RELATÓRIO TÉCNICO DE VIAGEM E ATIVIDADES PARA
MONITORAMENTO E AVALIAÇÃO DA QUALIDADE DA ÁGUA
E INTERVENÇÕES POSSÍVEIS PARA QUE A ÁGUA APRESENTE
POTABILIDADE MICROBIOLÓGICA NOS SACs E SALTA Z DA
SEDE DO MUNICÍPIO DE CHAVES/PA.

Macapá-AP

Dezembro/2023

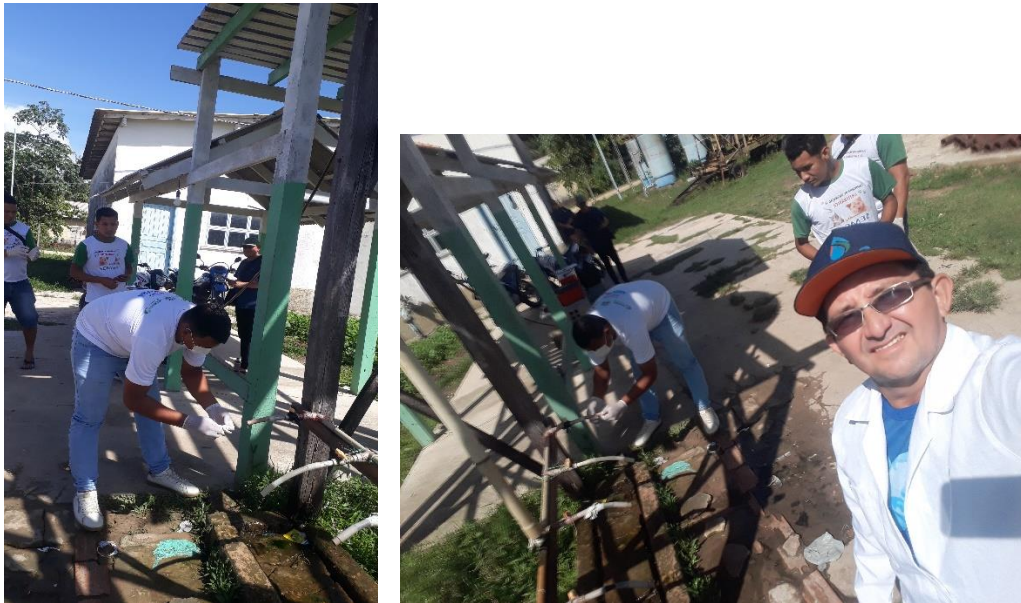
Fig. 01 - Fotos ilustrando o monitoramento da qualidade da água em campo e as análises in locus no SAC Júlia Dias do município de Chaves/PA, juntamente com a qualificação dos responsáveis pelo sistema.

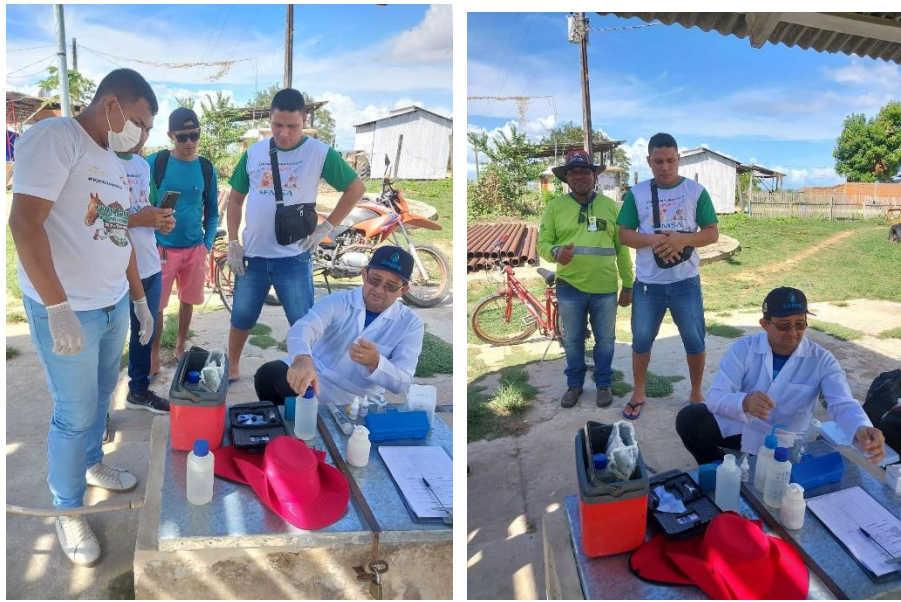
Fig. 06 – Fotos ilustrando o momento das análises em campo e qualificação dos responsáveis pelo sistemas alternativos coletivos de Chaves/PA.

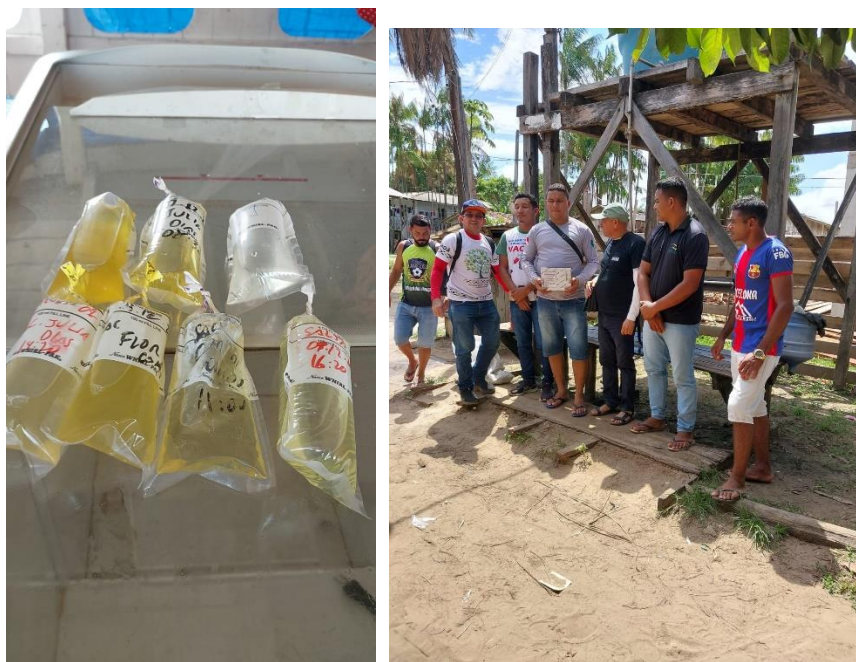
Fig. 08 – Fotos ilustrando alguns análises bacteriológicas in locus e dos integrantes que estavam acompanhando e se qualificando no processo de desinfecção da água dos SACs e Salta Z da sede do município de Chaves/PA.

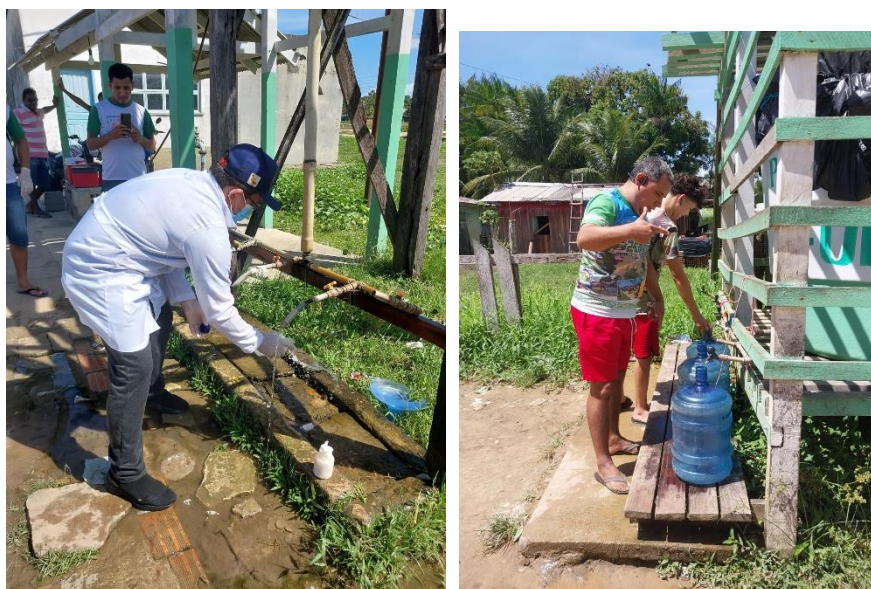
Fig. 09 – Fotos ilustrando o momento da coleta de amostra de água no SAC Julia Dias para análises e coleta de água para consumo humano no SALTA Z da sede do município de Chaves/PA.
